## Relevé de cotes du 03/06

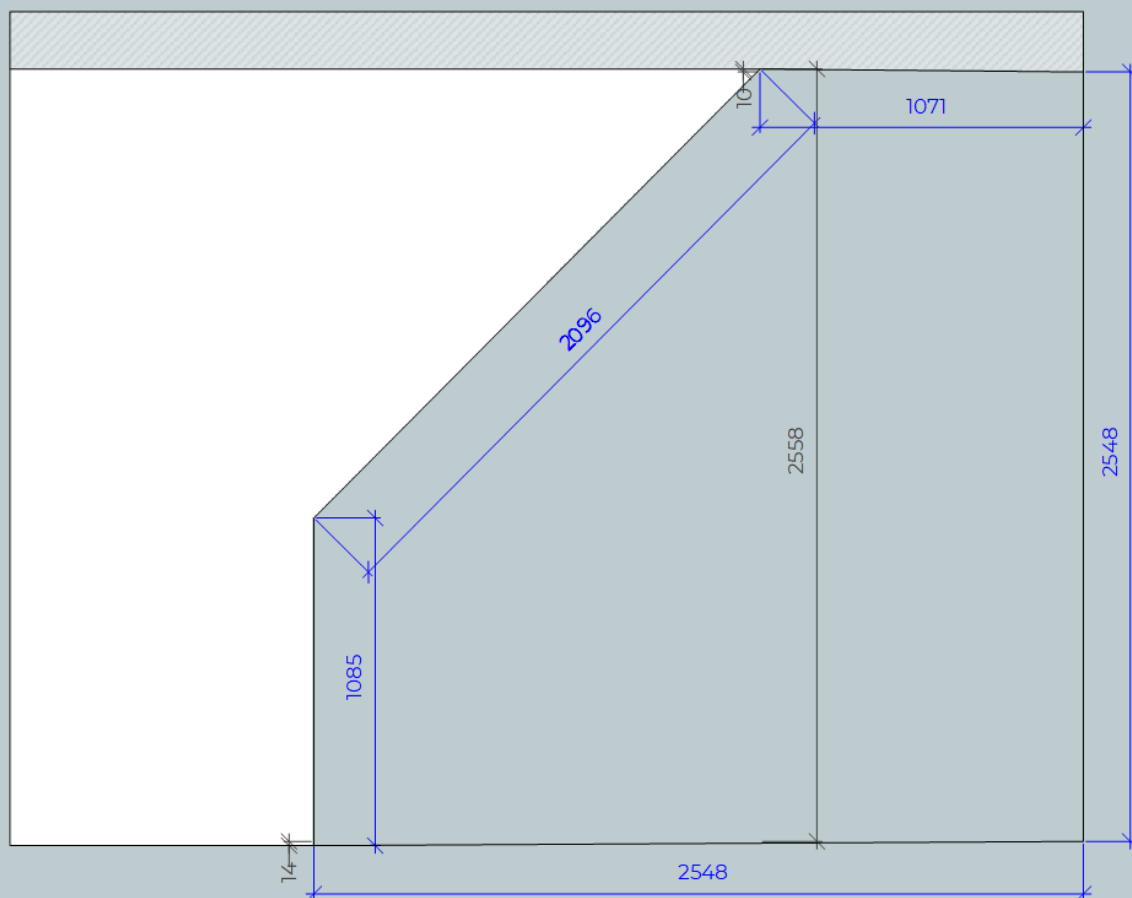
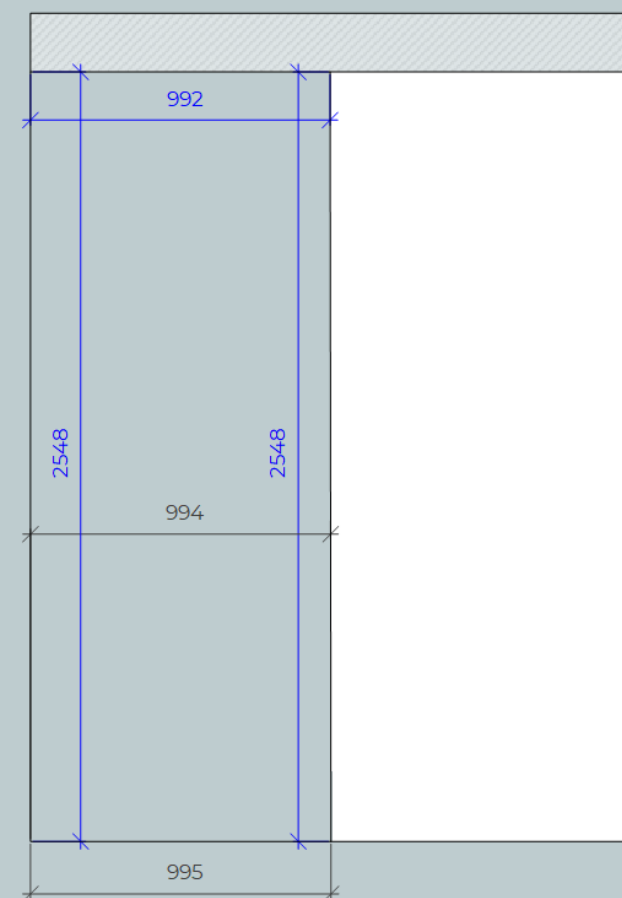
Suite à la réception du relevé de cotes, nous avons constaté des faux aplombs au niveau des ouvertures.  
Pour la fabrication des éléments, nous avons pris en compte les cotes les plus petites (bleues)
